PROJEKTANT: Krajská správa a údržba silnic Vysočiny, příspěvková organizace Kosovská 16 586 01 Jihlava		PROJEKTANT ČÁSTI: Ing. Pavel Viktor	
ZODP. PROJEKTANT	Ing. Vladimír Matějka	paré	razítko
VYPRACOVAL	Ing. Pavel Viktor		
KONTROLOVAL	Ing. Vladimír Matějka		
STAVEBNÍ ÚŘAD	Radnická 29/1, 594 13 Velká Meziříčí		
KATASTRÁLNÍ ÚZEMÍ	Chlumek 651826		
INVESTOR	Obec Chlumek, Chlumek 61, 594 42 Mělník		
AKCE	Oprava místních komunikací v obci Chlumek		
VÝKRES	<b>PŘEHLEDNÁ SITUACE - 3</b>	C. VÝKRESU	MĚŘÍTKO
		<b>B 03</b>	<b>1:2400</b>
	Formát	A4 x 2	
	Datum	7/2011	
	Stupeň dok.	Odhášení	
	Kalibráno	m

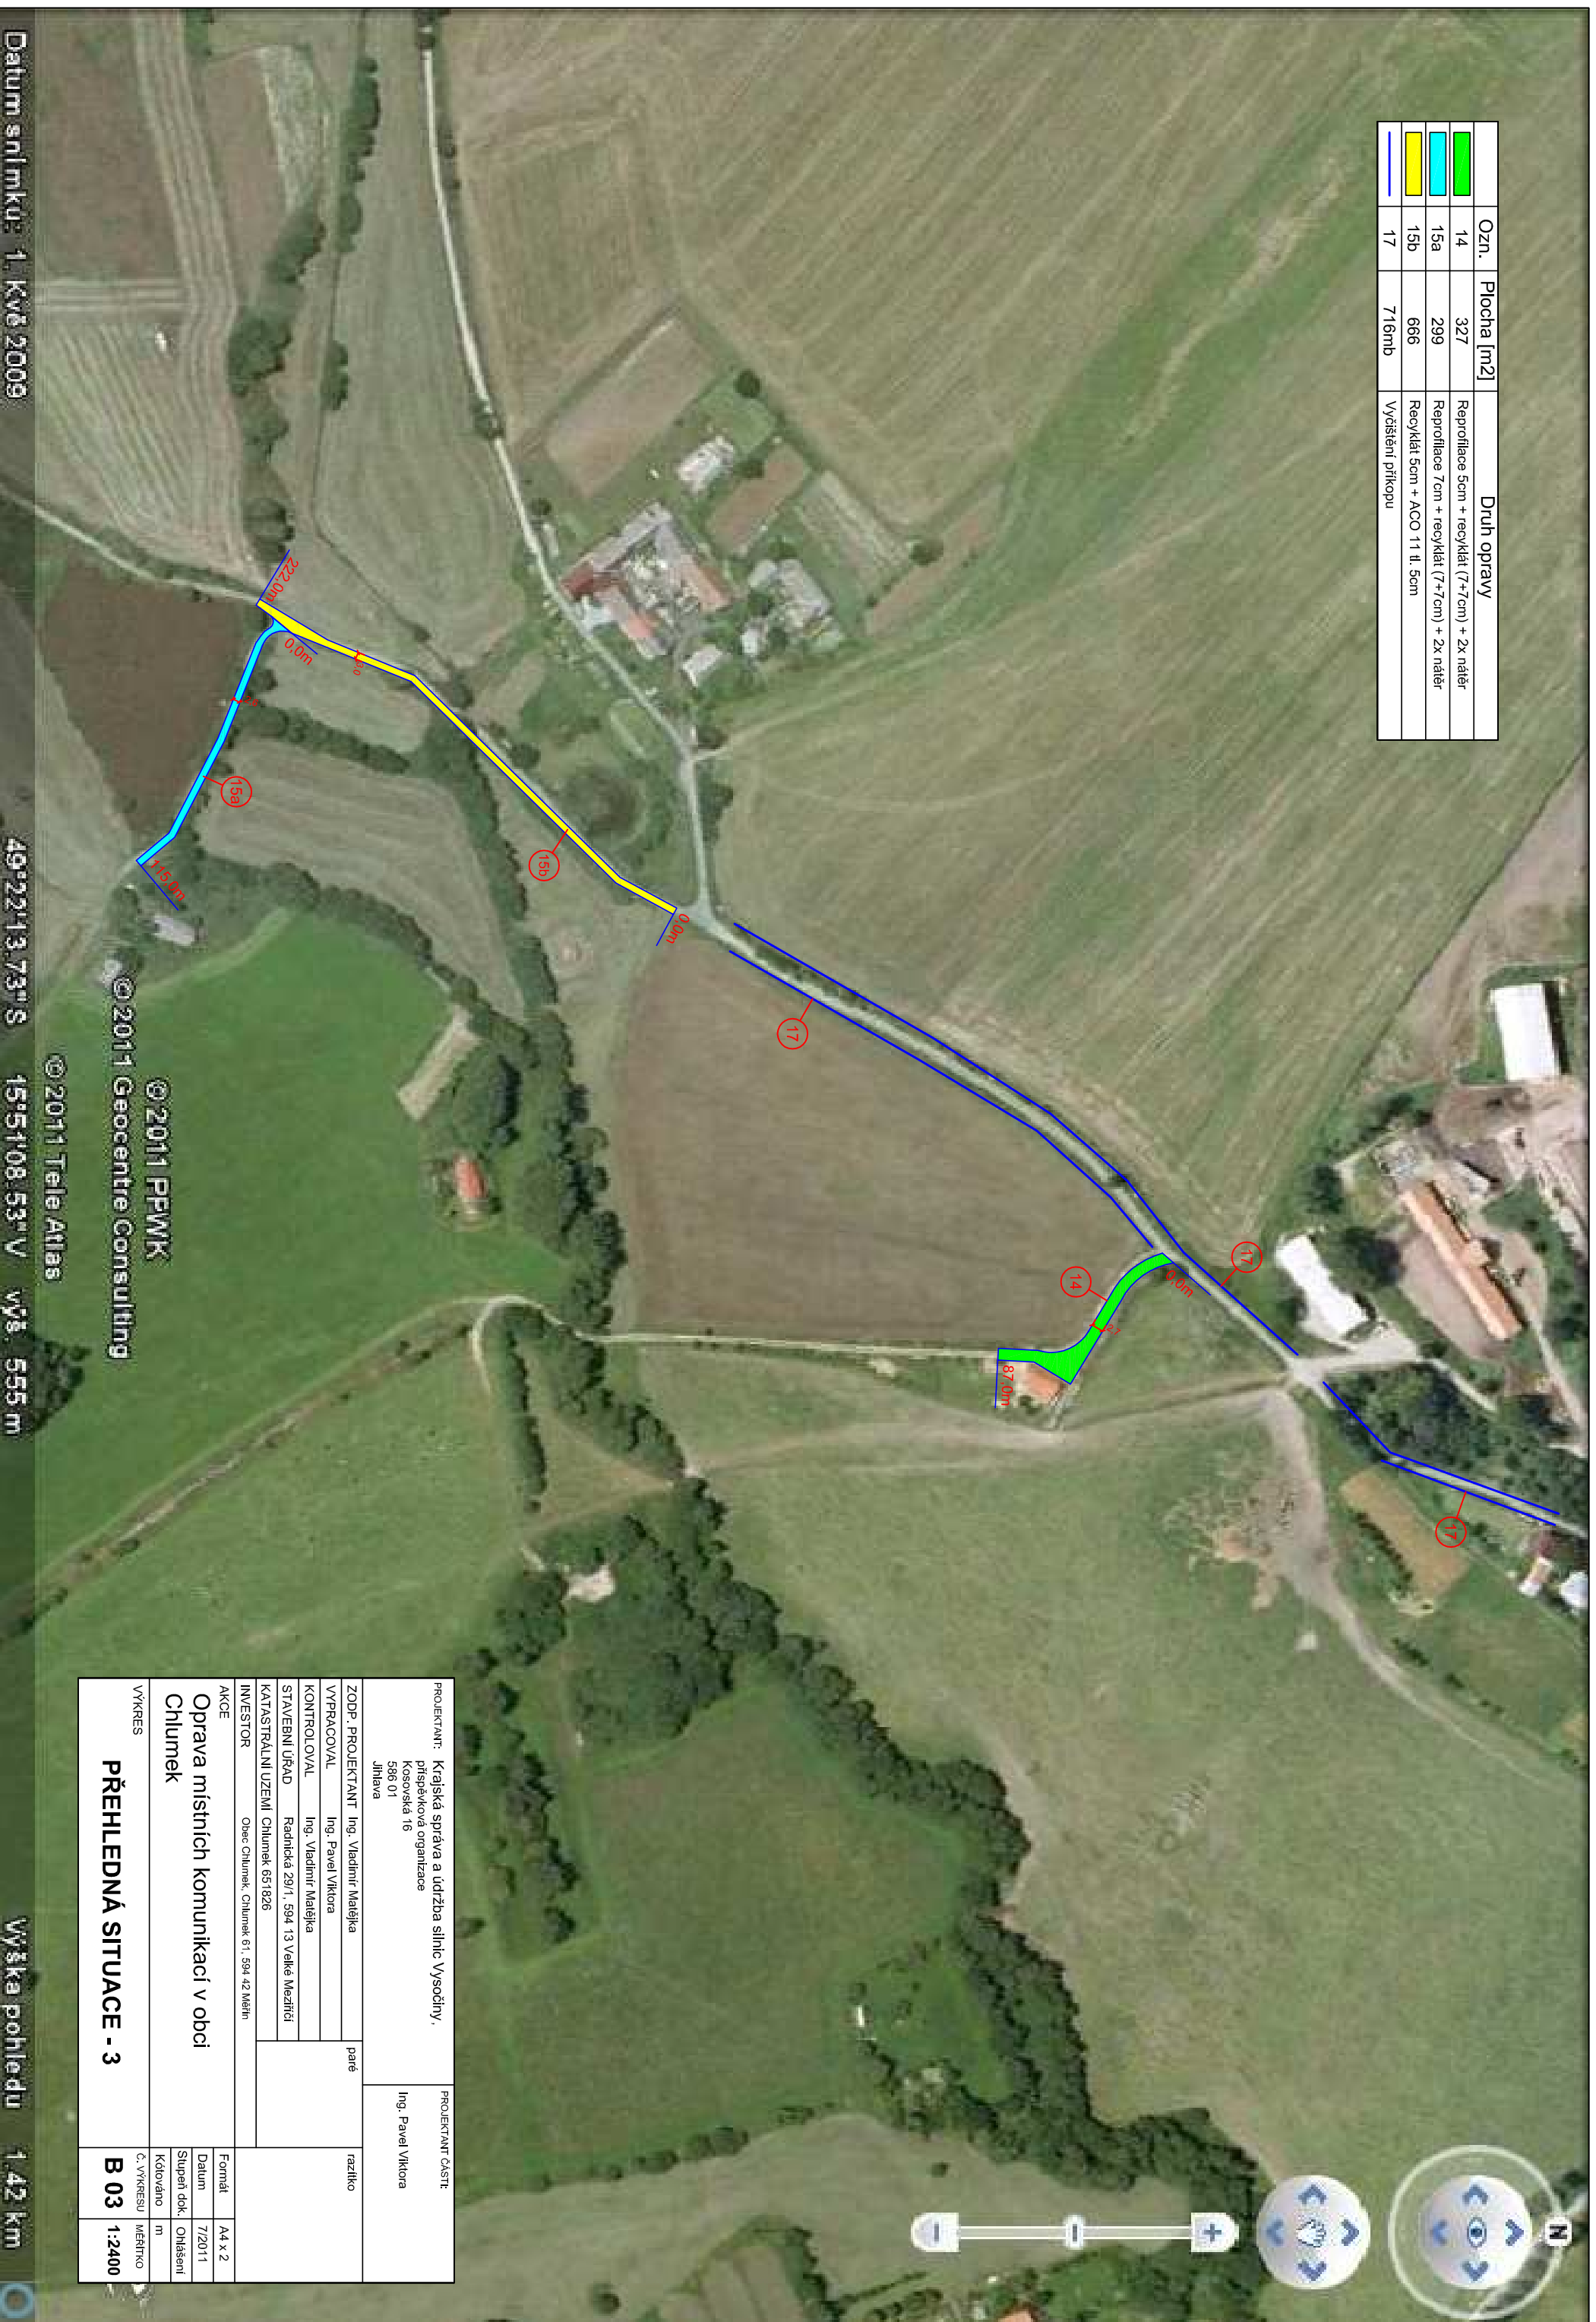
Ozn.	Plocha [m2]	Druh opravy
14	327	Reprofilace 5cm + recyklat (7+7cm) + 2x náter
15a	299	Reprofilace 7cm + recyklat (7+7cm) + 2x náter
15b	686	Recyklat 5cm + ACO 11 tl. 5cm
17	716mb	Vyčištění příkopu
